深圳市计量质量检测研究院 政府采购项目抽检验收报告

报告编号: 1452000111

项目名称: 深圳市灯光环境管理中心节日灯饰项目
项目编号: HHZB13143
合同编号: SZHT (2014) 003798
采购单位: 深圳市灯光环境管理中心
供应商: 深圳市中孚泰文化建筑建设股份有限公司
验收委托机构: 深圳市政府采购中心
验收检验机构: 深圳市计量质量检测研究院

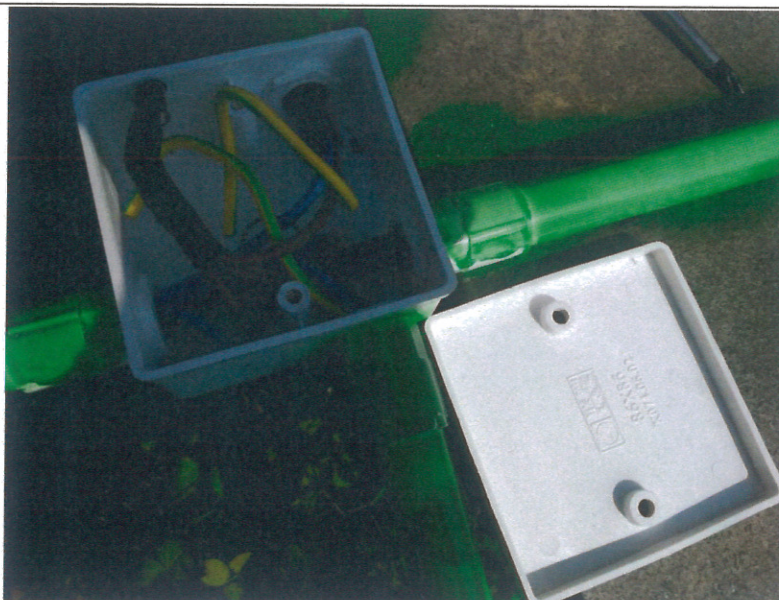
图 2 接线盒未采用防水措施

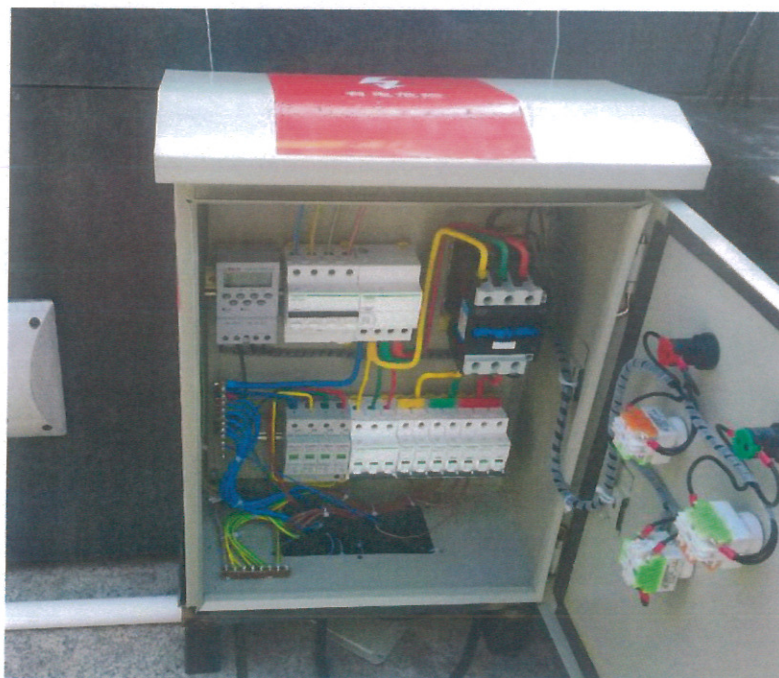
图 3 漏电保护器

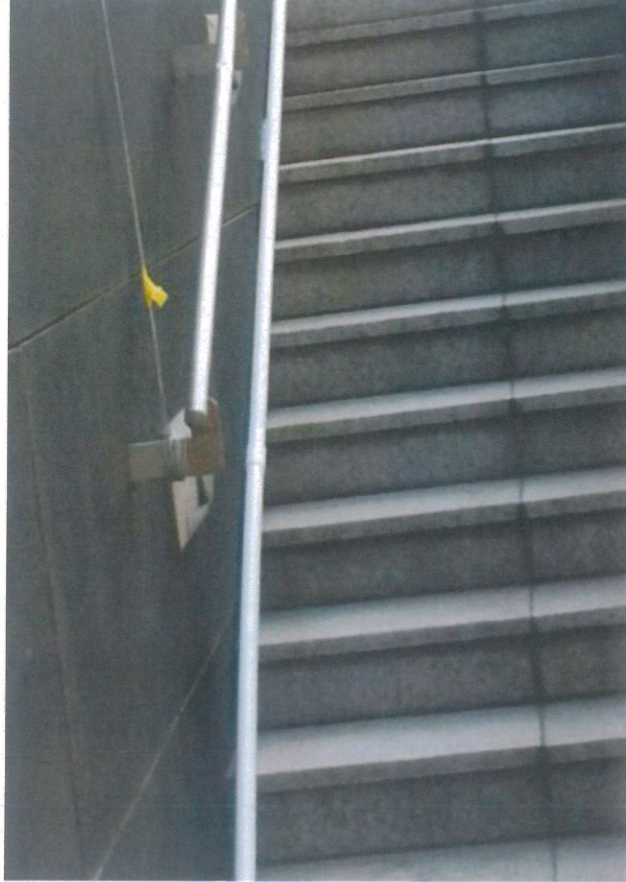
图 4 电缆铺设 (人行通道)

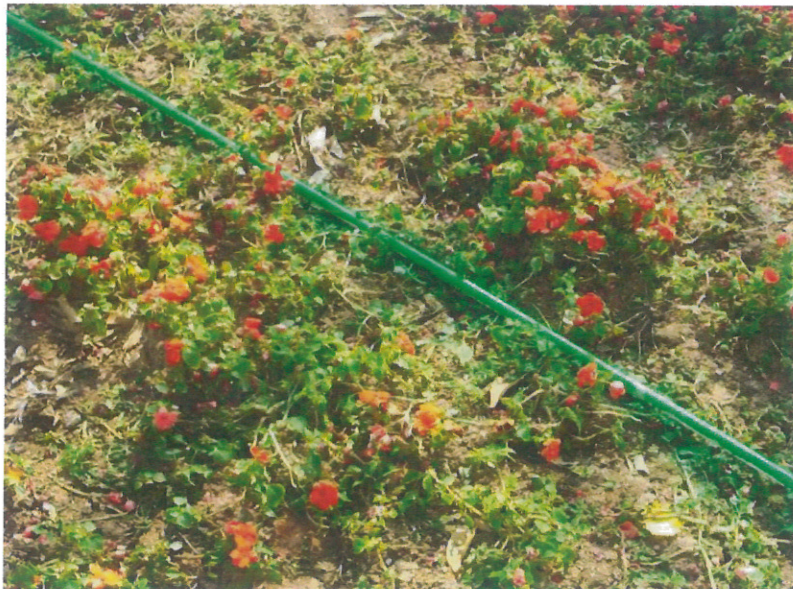
图 5 电缆铺设 (绿地)
