文档分类	项目名称	训考场保安服务	共 8 页
	项目编号	SZCG2015059423	
	采购单位	深圳市公安局交通警察局驾驶员训练考核场	
	供应商	深圳市福田区保安服务公司	
	委托机构	深圳市政府采购中心	
	评估机构	莱茵技术监护(深圳)有限公司	
	版本	V0	
	密级	<input type="checkbox"/> 仅供内部使用 <input checked="" type="checkbox"/> 可对外发布

训考场保安服务项目抽检报告

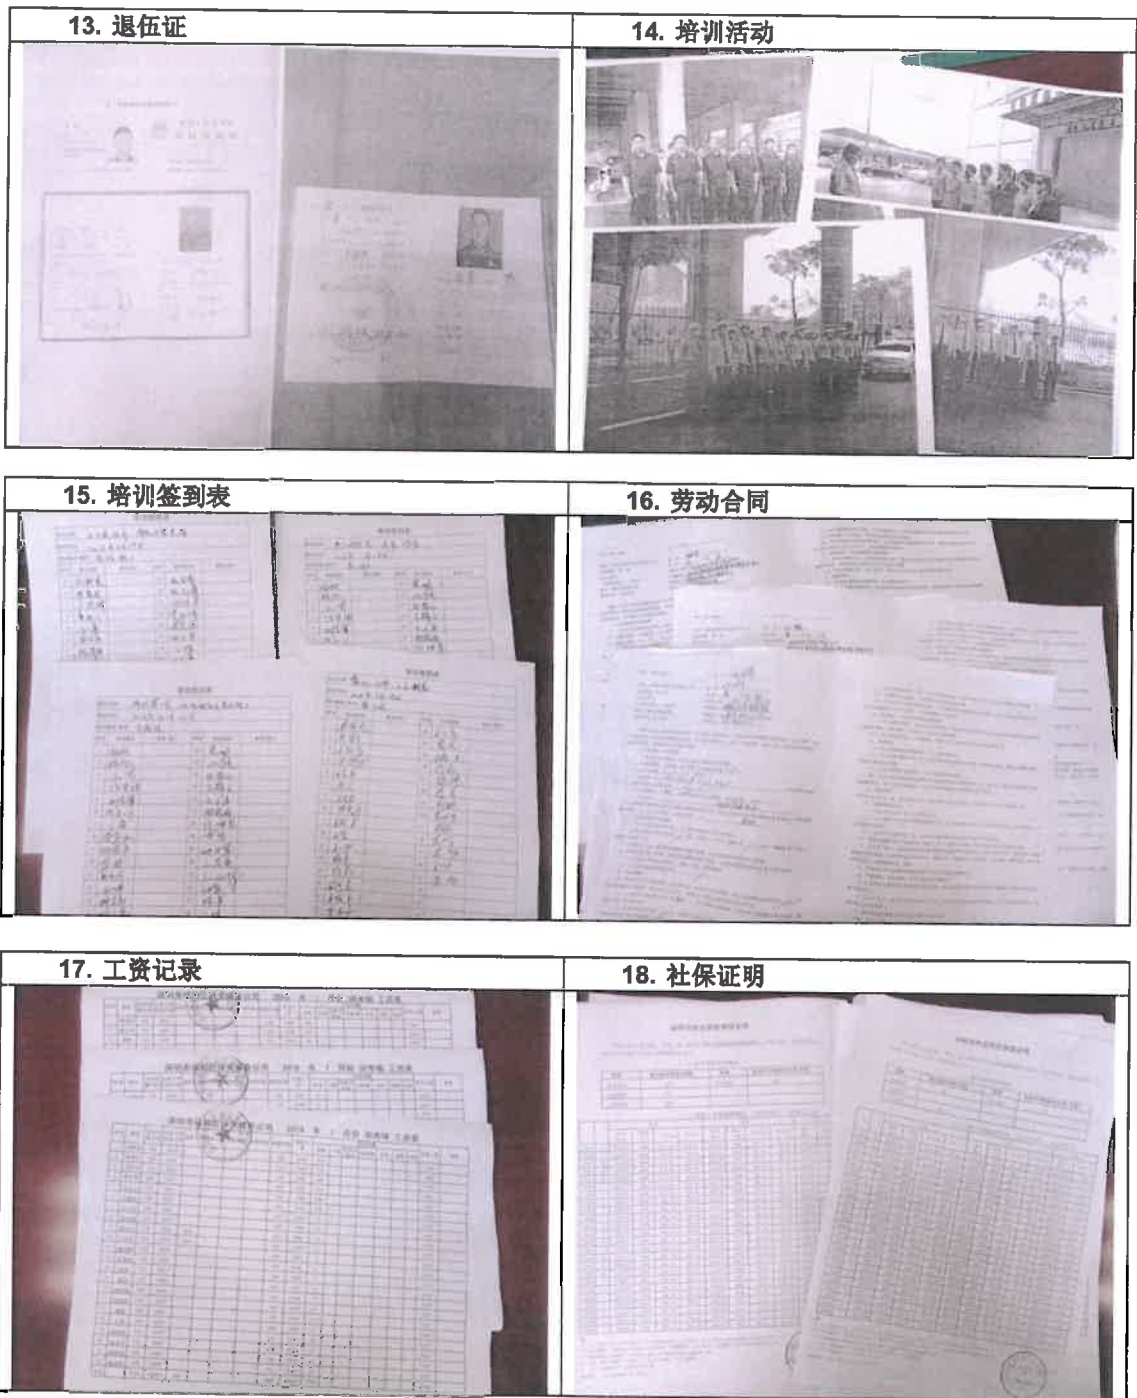
不符合照片:

<p>1. 在职保安人员 68 人, 其中退伍军人 20 人, 经查王伟的退伍证书现场无法提供。</p>	<p>3. 现场只能提供考勤记录, 但是保安人员上下岗现场没有使用指纹识别器、人脸识别器考勤打卡。</p>
