# 新洲路东侧北大医院西侧道路绿化 景观提升工程

## 合同履行评价现场抽检报告

日期: 2015年7月14日

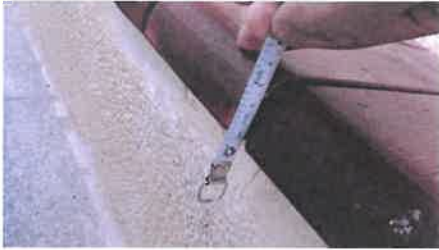
不符合项 1：

项目名称	新洲路东侧北大医院西侧道路绿化景观提升工程		
采购单位	深圳市绿化管理处		
供应商	深圳市绿雅园艺有限公司		
委托机构	深圳市政府采购中心		
项目编号	SZCG2014048085	评估日期	2015年7月14日
评估地点	新洲路东侧北大医院西侧道路		
评估依据	招标项目需求、投标文件、服务合同		
评估结果及建议	<p>1、三/四区的松木坐凳板实际测量用料为 400 x 100 x 38mm, 不符合设计图纸 400 x 100 x 50mm 的要求。三区特色景观坐凳面石材用料实际为 800 x 800 x 100mm, 不符合设计图纸 1000 x 750 x 100mm 的要求;</p> <p>2、五区入口快速取水阀附近马尼拉草坪存在露土的现象, 面积为 0.4m<sup>2</sup>; 二区存在 2m<sup>2</sup> 红土裸露的现象; 二区内人行小径旁存在 3m<sup>2</sup> 左右的草皮枯萎及局部浇水后“泛泥水”的现象; 五区春羽植株部分缺失; 4区座椅外侧孔雀芋浸水枯萎;</p> <p>3、部份区域存在管线裸露未处理; 四区座椅灯管带按工程变更要求取消, 但残留固定物仍未去除;</p> <p>4、现场查看 5 区的一株红花紫荆, 现场测量的胸径(3 次测量的均值)为 13.3cm, 不符合设计图纸的 14~15cm 的要求;</p> <p>5、第二个树池旁座椅的水泥支撑目前存在局部脱空现象, 长度约为 50cm; 第二个树池的排水沟局部存在堵塞现象;</p> <p>6、廊架的地板和座椅板均存在局部“泛油”现象; 金属座椅旁的排水沟一块盖板存在结构断裂的情况。</p>

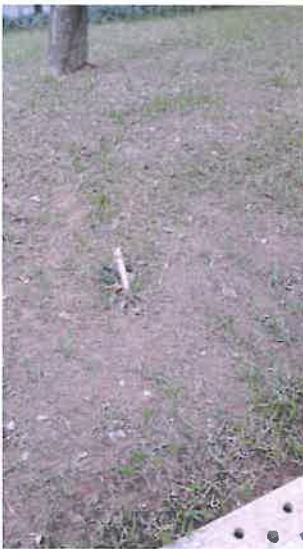
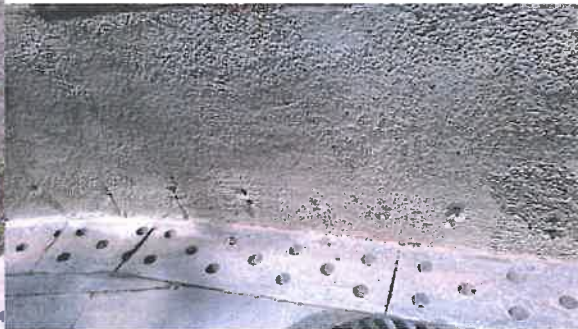
不符合项 3：

(四) 工程管养标准、等级及管养期限			
项目条款	招标项目需求、投标文件、服务合同约定	现场抽检情况	单项结论
4.1 工程管养标准、等级及管养期限	<p>以招标文件、施工合同、设计图纸、会议纪要等有关文件、《深圳市农业地方标准园林绿化施工规范》、《深圳市建设工程现场文明施工管理办法》、《深圳市建设工程现场文明施工检查评定标准》、《深圳市绿化管理处苗木迁移种植规定》、《深圳市城市绿化管理处绿化工程验收接收办法》以及国家及地方有关工程施工规范与要求等的施工、验收标准。</p> <p>工程等级要求：合格。</p> <p>按《深圳市农业地方标准园林绿化管养规范》进行养护期管养。</p> <p>工程管养等级要求：一级。</p>	<p>收集并执行了《深圳市农业地方标准园林绿化施工规范》、《深圳市建设工程现场文明施工管理办法》、《深圳市建设工程现场文明施工检查评定标准》、《深圳市绿化管理处苗木迁移种植规定》、《深圳市城市绿化管理处绿化工程验收接收办法》、《绿化管养检查验收办法》、《园林绿化管养规范》等标准</p> <p>工程于 2015.3.17 初验及格。</p> <p>收集了并执行《深圳市农业地方标准园林绿化管养规范》，但实际存在问题： 五区入口快速取水阀附近马尼拉草坪存在露土的现象，面积为 0.4m<sup>2</sup>； 二区存在 2m<sup>2</sup> 红土裸露的现象；二区内人行小径旁存在 3m<sup>2</sup> 左右的草皮枯萎及局部浇水后“泛泥水”的现象；五区春羽植株部分缺失；4 区座椅外侧孔雀芋浸水枯萎；</p> <p>工程于 2015.3.17 初验及格。现场检查存在以下问题： 第二个树池旁座椅的水泥支撑目前存在局部脱空现象，长度约为 50cm；</p>	P
			F
			F

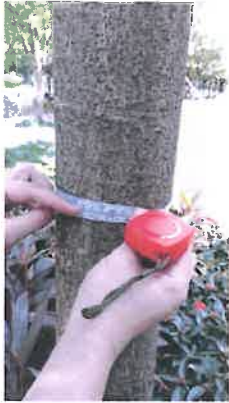
不符合项 4:

<p>工程完工并初验合格后转入 3 个月养护期, 养护期结束进行工程验收结算。</p>	<p>第二个树池的排水沟局部存在堵塞现象； 廊架的地板和座椅板均存在局部“泛油”现象；金属座椅旁的排水沟一块盖板存在结构断裂的情况。一级。</p>	
		<p>工程于 2015.3.17 初验及格。现正处于养护期内, 未进行结算。</p>	<p>NA</p>

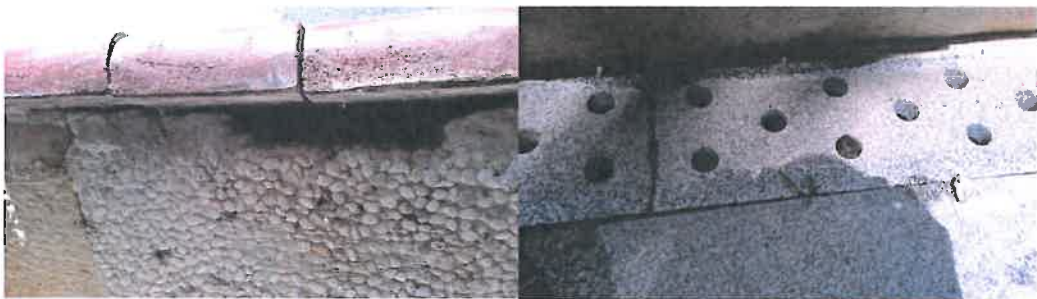
不符合项 5:

(五) 法律法规要求及其他约定			
项目条款	招标项目需求、投标文件、服务合同约定	现场抽检情况	单项结论
5.1 法律法规要求	<p>中标人使用的标准必须是国际公认或国家、或地方政府颁布的同等或更高的标准。</p>	<p>收集并执行了《深圳市农业地方标准园林绿化施工规范》、《深圳市建设工程现场文明施工管理办法》、《深圳市建设工程现场文明施工检查评定标准》、《深圳市绿化管理处苗木迁移种植规定》、《深圳市城市绿化管理处绿化工程验收接管办法》、《绿化管养检查验收办法》、《园林绿化管养规范》等标准</p>	P
5.2 设计变更	<p>因国家政策调整或城市建设需要使工程不能继续开展下去，甲方有权对工程进行调整，经批准后，乙方必须无条件服从，并按本工程要求组织施工。</p>	<p>参考《园林绿化工程设计图纸会审情况记录》进行了5项变更，如水沟盖板开孔过大变更。</p>	P
	<p>乙方不得随意提出对原设计进行修改或变更，若因特殊情况须对原设计变更或修改，须提出书面申请，或甲方批准后方可施工。</p>	<p>木料由菠萝格改为松木，增加汀步路均提出书面申请或者甲方批准的证据。</p>	P
	<p>甲方对原设计进行变更，须提前通知乙方，乙方必须无条件服从，并按变更或修改后的要求进行施工。</p>	<p>通过《园林绿化工程设计图纸会审情况记录》进行了3项变更，设计单位均已出具《设计变更通知单》通知乙方并且执行。部份区域存在管线裸露未处理；四区座椅灯管带按工程变更要求取</p>	F

消，但残留固定物仍未去除	
	乙方发现设计错误或严重不合格，应及时书面通知甲方及监督、监理单位，并无条件按变更或修改后的要求进行施工。	未发现此类现象	NA
	由于乙方施工质量等问题导致修改或变更所发生的一切费用，均由乙方负担，工期不变。	未发现此类现象	NA
	隐蔽工程达到中间验收条件，乙方自检合格后，于验收前两个工作日书面提出验收申请，经验收单位验收合格，验收代表签字后方可进行继续施工。	2015.2.15 完成了电气隐蔽工程并提出《敷线工程报验申请表》，验收合格。2015.1.16 给排水系统工程申请并于 1.23 验收。	P
5.3 隐蔽工程的中间验收	若验收代表接到申请后五个工作日内未到现场验收，验收方必须补签验收手续。	验收均在五个工作日内完成。	NA
	工程验收合格，五个工作日后验收代表不签字，视为验收方代表已批准，乙方可继续施工。	验收均在五个工作日内完成。	NA
	工程验收不合格，乙方在限定时间内修改后重新申请验收。	无此类现象	NA
5.4 工程停建、缓建	因国家政策调整、城市建设需要、上级要求、不可抗力或施工时间和地点不确定因素导致工程停、缓建，使合同不能继续履行，乙方必须无条件服从甲	六区因其它单位施工占用中，固至今仍未开始工程。乙方服从安排。	P
