文档分类	项目名称	深圳市环境监测中心站物业管理	共 15 页
	项目编号	SZCG2014049981	
	合同编号	SZHT (2015) 007914	
	采购单位	深圳市环境监测中心站	
	供应商	深圳市福田物业发展有限公司	
	委托机构	深圳市政府采购中心	
	评估机构	莱茵技术监护(深圳)有限公司	
	版本	V0	
	密 级	<input type="checkbox"/> 仅供内部使用 <input checked="" type="checkbox"/> 可对外发布

# 深圳市环境监测中心站物业管理 项目合同履行评价 现场抽检报告

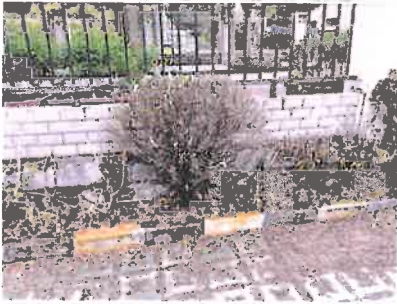
不符合项 1:

项目名称	深圳市环境监测中心站物业管理		
采购单位	深圳市环境监测中心站		
供应商	深圳市福田物业发展有限公司		
委托机构	深圳市政府采购中心		
项目编号	SZCG2014049981	评估日期	2015年9月7日
评估地点	深圳市环境监测中心实验基地大楼等3处物业		
评估依据	招标要求、服务合同		
评估结果及建议	<p>通过对深圳市环境监测中心实验基地大楼等3处物业现场抽检及文件检查, 发现以下几项不符合招标文件及合同要求:</p> <ol style="list-style-type: none"> <li>1、篮球场旁绿化带3株灌木枯萎落叶; 6F电梯旁绿化树叶破损, 有积尘;</li> <li>2、大堂入口位置木地板拱起10cm两处, 长约2M; 6楼消防门旁墙脚有70×40cm渗水起泡现象; 6楼东侧天花受潮粉皮脱落约1.2×1m; 6F男洗手间门吸失效, 冷却塔旁窗户下的小平台位置存在约5m<sup>2</sup>的积水5cm现象; 物业多处玻璃窗把手断裂脱落, 如3楼会议室、6楼走廊端等; 1/3/6楼电梯间射灯不亮;</li> <li>3、消防泵喷淋泵均在手动状态, 违反操作规程; 查看火灾报警控制器打印条证实6~8月未进行点检, 新接手电工不熟悉如何进行点检及控制器功能。</li> <li>4、3楼3个消防栓门字体部份剥落; 3楼会议室一个灭火器箱缺一个灭火器; 6楼男洗手间旁的消防灭火器点检卡消失; 顶楼消防栓8月未点检;</li> <li>5、安防监控视频仅提供2015年8月13日至目前9月7日的监控资料, 不满足《保安服务管理条例》中保安服务中形成的监控影像资料、报警记录, 应当至少留存30日备查, 保安从业单位和客户单位不得删改或者扩散;</li> <li>6、甲方考核未采用《全国物业管理示范大厦》评分标准对供应商进行考核。</li> <li>7、未按照合同规定对房屋避雷设施进行检测。</li> </ol>

(二) 保洁绿化管理			
项目条款	招标要求、服务合同约定	现场抽检情况	单项结论
2.1 保洁 卫生、绿 化	大楼、院内所属环境及地面停车场卫生清洁； 大楼内各层公共走廊清洁； 大楼外墙每年清洗一次；	2015.1.22 委托深圳市彩福清洁有限公司进行外墙清洗。各公共走廊及地面 清洁无污渍。	P
	清倒各层公共地方及各办公室卫生间筒内垃圾、烟灰 等； 大楼内各层灯饰、铝合金风口天花、灯箱、内墙等 清洁； 大楼大堂地板墙身、天花、灯饰的清洁及打蜡；	每天对各楼层公共地方及办公室进行清洁工作，无卫生桶垃圾堆放的现象。	P
	大楼内卫生间清洁消毒； 大楼内各层功能室、会议室等的地面吸尘、清洁打 蜡、桌面清洁、烟缸清洗、卫生清洁； 大楼内各层楼梯清洁及扶手的洗抹； 大楼内各层玻璃窗的清洁；	卫生间、会议室、功能室卫生整洁。	P
	派专业技术人员对大院内绿化及各楼层的绿化进 行管养，及时更换病弱花卉、浇水、杀虫、修剪、 施肥。做到“三无”：无病虫、无黄叶、无脏物。 节日、会议或临时性等增摆花卉或时花，须配合我	绿化工负责对大院内绿化及各楼层的绿化进行管养，及时更换病弱花卉、 浇水、杀虫、修剪、施肥。 甲方确认乙方能配合做好会议等临时工作。 篮球场旁绿化带3株灌木枯萎落叶；6F 电梯旁绿化树树叶破损，有积尘	F

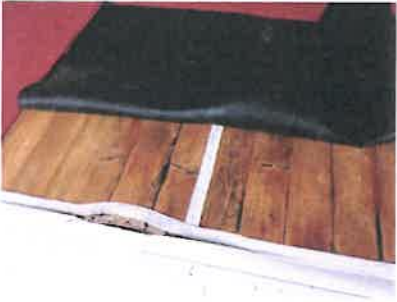
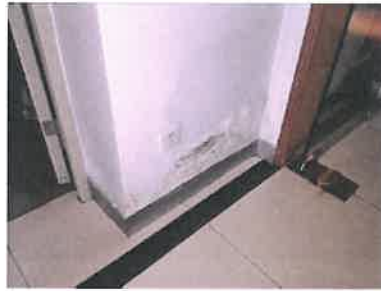
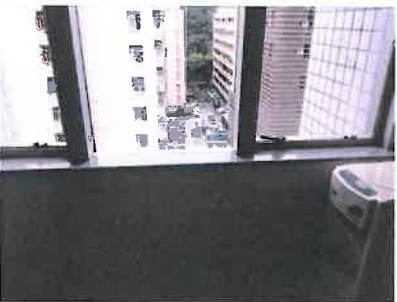
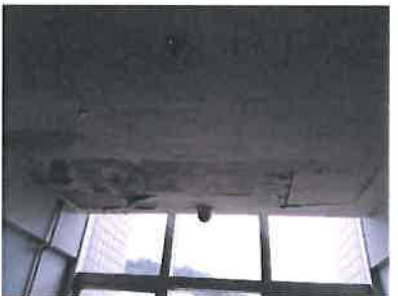
不符合项 2:

(三) 房屋及配套公共设施管理			
项目条款	招标要求、服务合同约定	现场抽检情况	单项结论
3.1 基本要求	<p>确保楼盖、屋顶、梁、柱、共用部位内外墙体和基础等承重结构部位、外墙面、楼梯间、走廊通道、门窗、设备机房的完好和正常使用。</p> <p>确保大院内室外场地（含蓝球场、道路的完好和正常使用。</p>	<p>大堂入口位置木地板拱起 10cm 两处，长约 2M；6 楼消防门旁墙脚有 70×40cm 渗水起泡现象；6 楼东侧天花受潮粉皮脱落约 1.2×1m；，冷却塔旁窗户下的小平台位置存在约 5m<sup>2</sup> 的积水 5cm 现象；</p>	F
3.2 日常管理	<p>及时完成各项零星维修任务，零修合格率 100%。</p>	<p>6F 男洗手间门吸失效；物业多处玻璃窗把手断裂脱落，如 3 楼会议室、6 楼走廊等。</p>	F
3.3 维保费用	<p>日常维修保养更换费用、小修及零配件金额单件单价在 100 元以下（含 100 元，如门把水、龙头、冲水阀等）由乙方支付；金额单件单价在 100 元以上的，由甲方支付。对需要维修金额单件单价在 200 元以上的，乙方必须先向甲方申报审批手续，否则，甲方可不予支付维修费用。紧急情况下，乙方可口头或电话通知甲方，经甲方同意，乙方可进行维修，维修费用由甲方负责支付。</p>	<p>甲方确认乙方管理过程中发现的问题均已报告，乙方每季度提交的《季度总结报告》中对于本季度未完成的维修任务汇总。</p>	P
