政府采购项目合同履行抽检评价报告

项目名称	教学复合手术室机电设备一批		
项目编号	SZCG2018163536	合同编号	SZHT (2018) 024392
采购人	深圳市儿童医院		
履约供应商	深圳市创捷科技有限公司		
第三评审方	深圳市计量质量检测研究院		
政府集中采购机构	深圳市政府采购中心

一、抽检总结

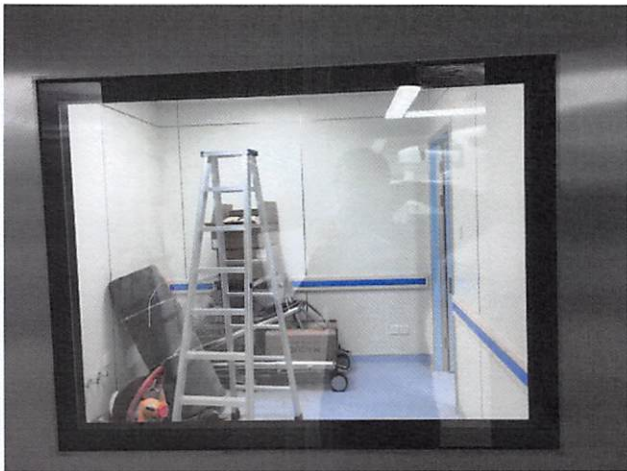
A photograph showing a large, heavy-duty, silver-colored metal sliding door in a room. The door is partially open, revealing a window with a black frame. The room has light-colored walls and a blue floor.	<p>2. 铅防护电动平移门窗</p>

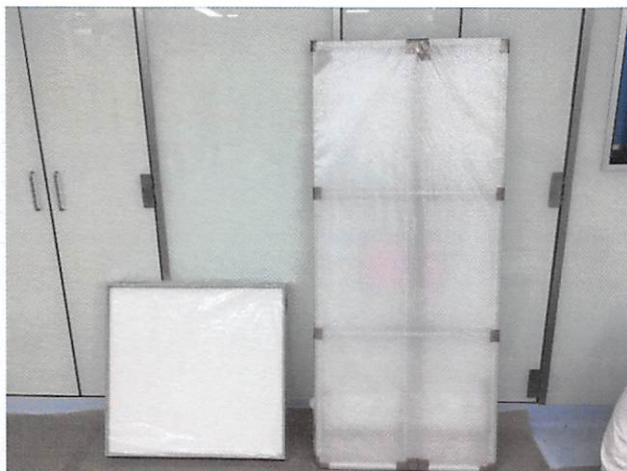
A photograph showing a lead-protected electric sliding door and window. The door is closed, and the window is visible. Inside the room, a white ladder and other equipment are visible. The room has light-colored walls and a blue floor.
<p>3. 未安装的天花均流罩</p>

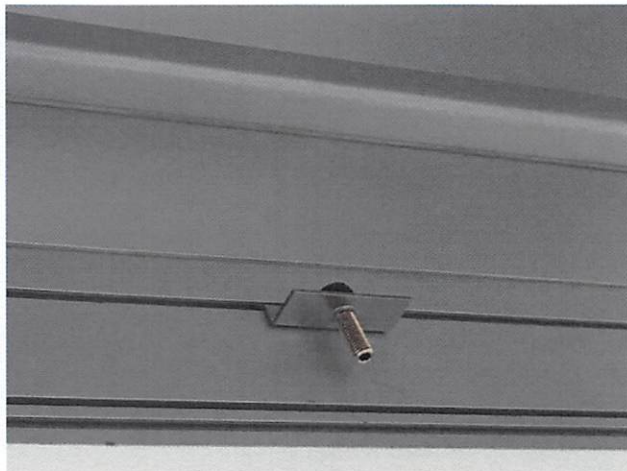
A photograph showing two uninstalled ceiling diffusers. One is a square white diffuser, and the other is a larger, rectangular white diffuser. They are placed on the floor in a room with light-colored walls and a blue floor.	<p>4. 送风均流罩固定部件</p>

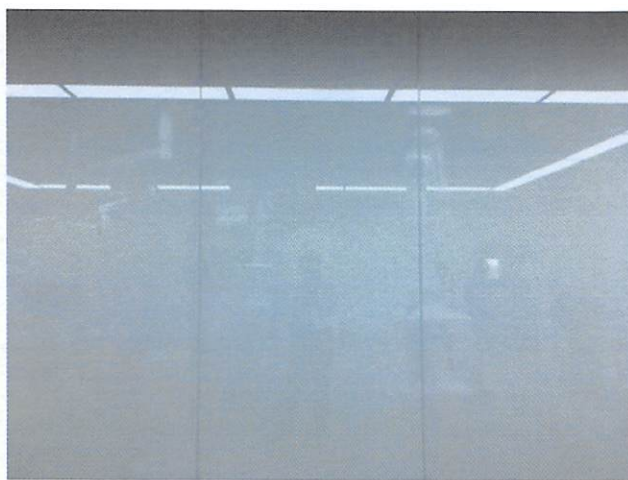
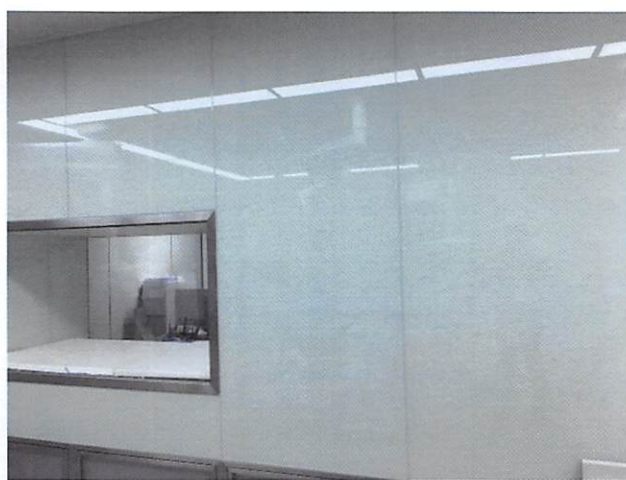
技术条款					
序号	抽检项目	代码	技术要求	抽检结果	单项评价
1	手术室玻璃墙板	b	手术室玻璃墙板 106.66 平方	符合要求	符合
			10mm 厚单层安全弹性玻璃, 背面彩色喷涂, 喷涂不允许有明显色差, 不允许有气泡等瑕疵。不允许使用带硅酸钙板的夹层玻璃	符合要求	符合
			模块化玻璃墙板, 每块墙板可独立拆卸更换, 以满足未来手术室升级需求	符合要求	符合
			▲玻璃墙板具有良好的抗撞击性能, 器械小车、手术床等撞击不会产生任何划痕	符合要求	符合
			玻璃墙板耐腐蚀, 易清洁, 可直接进行消毒清洁处理, 符合手术室洁净规范要求	符合要求	符合
			玻璃涂层颜色选择依据 RAL 标准, 工艺先进, 持久如新,	未提供墙面喷画	不符合

1. 手术室玻璃墙板未提供墙面喷画

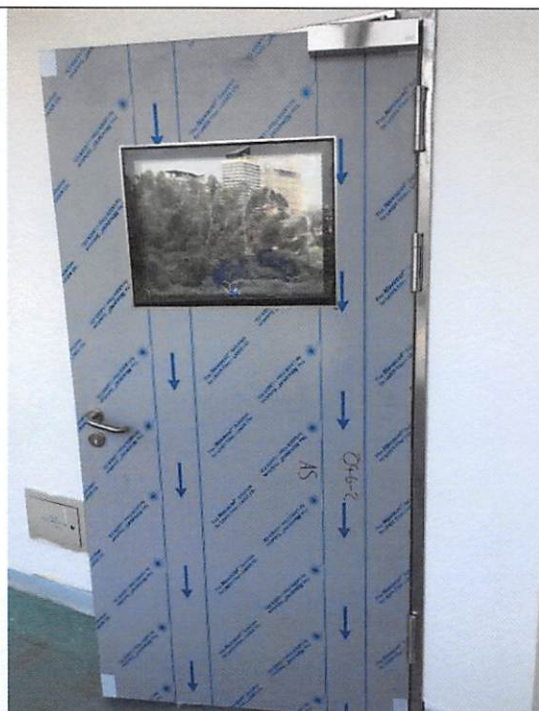
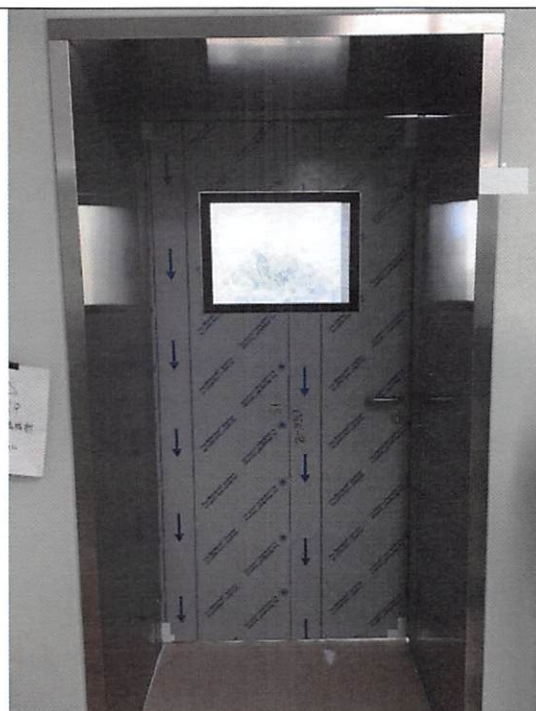
技术条款					
序号	抽检项目	代码	技术要求	抽检结果	单项评价
3	铅防护手动平开门	b	铅防护手动平开门及门套 2 套	铅防护手动平开门及门套数量为 1 套	不符合
			铅防护门, 防护铅当量达 2.0mm, 铅板的规格应符合相关国家标准防护标准: GBZ130-2013《医用 X 射线诊断放射防护要求》的规定	符合要求	符合
			手术室门表面为高品质 304 不锈钢平移门, 带铅防护窗。门体采用硬制橡胶封边, 门缝采用空心橡胶条密封	符合要求	符合
			采用压铸成型工艺, 门体表面门板不可以有接缝, 观察窗玻璃不可外突出密封条, 保证门体表面光滑、平整	符合要求	符合
			门体材料应选用无异味、无挥发、阻燃材料, 不可在潮湿环境或有压差的情况下有变形, 开裂等现象。门内填充物防火等级为 B1 或以上	铅防护手动平开门门体材料及门内填充物防火等级现场无法查验	不符合
4	DSA 专用送风装置	b	DSA 专用送风装置 1 套	符合要求	符合
			▲天花外框架及过滤器框架采用铝型材材料, 表面经过阳极化处理; 静压箱框架采用不锈钢, 厚度不低于 1.0mm。静压箱内部结构光滑, 表面平整, 不能出现焊接和有突出螺钉结构现象	符合要求	符合
			▲手术灯盖板上需设有过滤器压差检测接口, 以便通过压差测量确定过滤器更换时间。手术灯盖板上需设有颗粒物检测接口, 以便进行检漏测试	符合要求	符合
			送风天花均流罩采用聚酯纤维材料, 不可采用打孔的金属板	符合要求	符合

2. 仅 1 套铅防护手动平开门
