文档分类	项目名称	捐助接收管理中心物业服务	共 14 页
	项目编号	SZCG2014042826	
	合同编号	SZHT (2014) 004812	
	采购单位	深圳市社会捐助管理中心	
	供应商	深圳市华政鹏物业管理中心	
	委托机构	深圳市南山区政府采购中心	
	评估机构	莱茵技术监护(深圳)有限公司	
	版本	V0	
	密 级	<input type="checkbox"/> 仅供内部使用 <input checked="" type="checkbox"/> 可对外发布

# 捐助接收管理中心物业服务 合同履行评价现场抽检报告

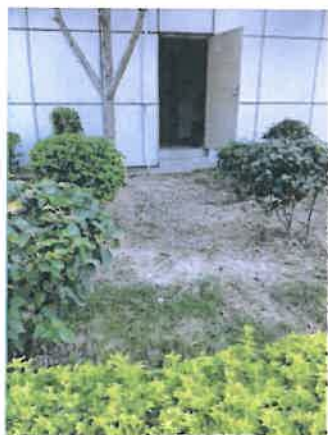
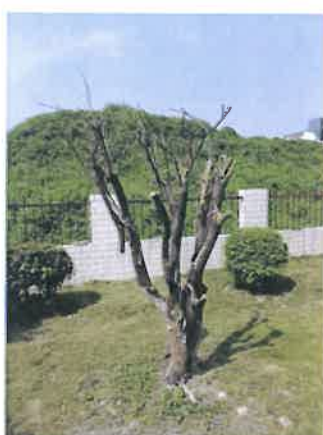
不符合项 1:

(二) 保洁管理			
项目条款	招标要求、服务合同约定	现场抽检情况	单项结论
2.1 保洁 卫生	<p>清洁卫生实行一体化管理，有专业清洁队伍，管理制度完善；保护好环卫设施设备，定期杀虫、灭鼠。</p> <p>实行标准化清扫保洁，有专人负责检查、监督；结合本物业的特点，合理安排定期作业的时间，减少对办公秩序的干扰。</p>	<p>清洁卫生实行一体化管理，安排保洁人员3人，管理制度完善</p>	P
	<p>所有洗手间的卷纸、擦手纸、洗手液等日常消耗品由采购单位提供。</p>	<p>安排了专门人员负责，定期检查监督。</p> <p>办公楼西侧约3平方草坪露土；西侧草坪一棵柚子树枯萎。</p>	F
2.2 日常 清洁	<p>环卫设施由采购单位统一配置，日常维护、更换所发生的费用由中标单位负责。</p> <p>每天将收集的生活垃圾清运出本物业范围。</p>	<p>现场抽查洗手间的卷纸、擦手纸、洗手液等日常消耗品齐全，由供应商提供；</p> <p>环卫设施由采购单位统一配置，日常维护、更换所发生的费用由中标单位负责。</p> <p>无过夜垃圾存放。</p>	P
	<p>物业管理范围内的清洁卫生、定期消杀、生活垃圾的收集、清运。包含：</p> <p>(1) 楼外、楼内公共部位及设施的清洁卫生；</p> <p>(2) 楼内各层公共部位及各类公共设施的清洁、保洁；</p> <p>(3) 楼内办公室的清洁卫生。</p>	<p>现场检查：</p> <p>(1) 楼外、楼内公共部位及设施的清洁卫生；</p> <p>(2) 楼内各层公共部位及各类公共设施的清洁、保洁；</p> <p>(3) 楼内办公室的清洁卫生；</p> <p>保持良好，无过夜垃圾存放。</p>	P
	<p>楼内各层卫生间的清洁消毒，及时更换卫生间的厕</p>	<p>现场抽查洗手间的卷纸、擦手纸、洗手液等日常消耗品齐全</p>	P
